वैशाखमा किन आयो बाढी ?

रमेशकुमार बहाल
उपप्राध्यापक
त्रि-चन्द्र क्याम्पस

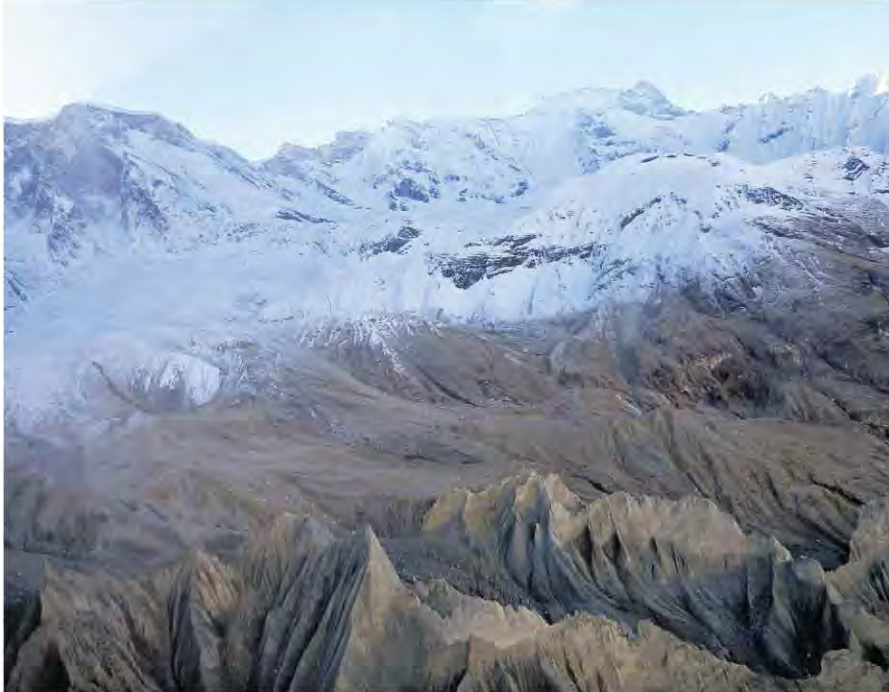
हिमपहिरो गएको ठाउँ र बगेको दिशा (अन्नपूर्ण चौथोलाई पश्चिमबाट हेरेर पूर्वतर्फ लिइएको तस्बिर)।

यसरी घमिलिएको सेतीका धार झरना बनेको देखियो र त्यस क्षेत्रमा अत्यधिक भू-क्षय भएको र कडा चट्टानमा बगेको नदी पनि गहिरोर खोच परेकाले मुहानमा हिडेर जान सकिँदैन। अन्नपूर्ण चौथोको बीचबाट शुरू हिम पहिरोलाई वैशाख २३ गते बिहान देखेको ठाउँ पाइलटले देखाइदिए। हिम पहिरोले पुरानो हिम तालको सेडीमेन्ट अथवा सिल्ट र ग्रेगर सोरेर गएको अनि तलतिर

बिहान ९ बजे अगाडिको त्यो पहिरो झन्डै ६ हजार मिटर उचाईबाट एकै चोटी २८ सय मिटरमा रहेको पुरानो हिमतालले थुपारेको घमिलो सेतो रंगको हिमनदीको पिठो र ग्रेगर मिश्रणको सेडीमेन्टलाई सोहोर्दै हिम झरनाका रूपमा सेतीमा आइपुग्यो। यसरी बगेको हिम पहिरोको लेदोमा हिड, बाटोमा रहेको बरफ, पानी र घमिलो सेतो रंगको पिठो र ग्रेगरकासाथै फेदीका सल्लाका राख पनि थिए।

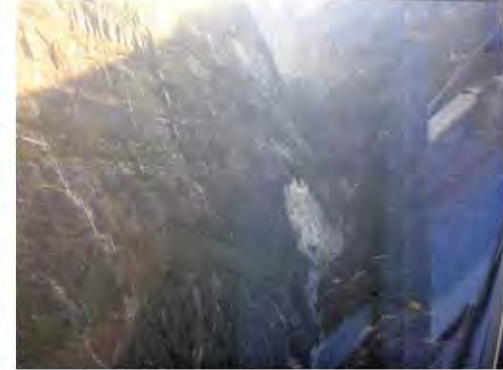
भू-उपग्रहको फोटोमार्फत अनुमान गरिएको पहिरो ड्याम बनेको ठाउँ तर यहाँ कुनै पहिरो ड्याम देखिएन।

केहि स्थानले भू-उपग्रहको चित्रबाट बताए अनुसार गत अप्रिल २० देखि सेती थुमिन थालेको र त्यहि पहिरो अझ ठूलो भएर नदि थुपिएको अनि बाँध फुटेर बाढी आएको सत्य होइन। पहिरो ठूलो ठूलो छैन र त्यसले पानी थुनेको चिह्न हवाई सर्भेमा देखिएन। अचम्म त संचार माध्यमपेरीङ गैरसरकारी स्थानले पाइलट अलेक्जेन्डर मानिसमोभ जस्ता प्रत्यक्षदर्शीको भनाइलाई वास्तै नगरेको देखियो। घटनालाई आफूखुशी बयान गर्न थालेर हामीले वास्तविक तथ्य धेरै पार राखेछौं।

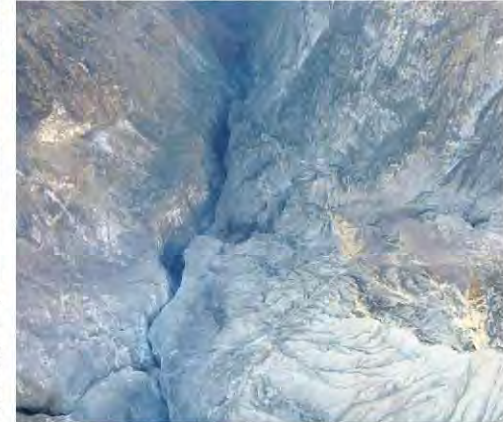
हिमपहिरो र डेब्रिस खसेको सेतीको २८०० मिटरमा रहेको खोच (उत्तरबाट दक्षिणतर्फ खिचिएको)।

यो डेबिसमा रहेको हिड, कम तापक्रमको पानीसँग मिश्रिएर २८ सय मिटर उचाइमा माटो र ग्रेगरसँग मिश्रिएर इर्दा पल्टिएर सेतीले बाढीको रूप लिएको हो। त्यसैले अति भरिलो सेतीको बहावमा पिलाएको हिड, बरफ, पानी र सिल्ट माटो, ग्रेगर र रूखहरू २८ सय मिटरबाट बेगाका साथ बन्न थालेकाले ठूलो बाढी सिर्जना भयो।

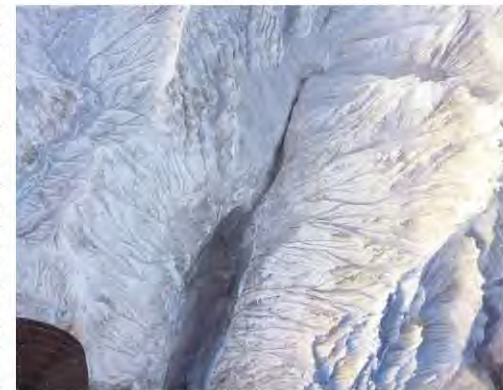
हिमपहिरो र डेब्रिस खसेको सेतीको २८०० मिटरमा रहेको खोच (दक्षिणबाट उत्तरतर्फ खिचिएको)।
